船舶事故調査報告書

平成29年1月26日
 運輸安全委員会（海事専門部会）議決
 委員 庄 司 邦 昭（部会長）
 委員 小須田 敏
 委員 根 本 美 奈

事故種類	乗揚
発生日時	平成28年5月3日 15時40分ごろ
発生場所	兵庫県南あわじ市灘白崎海岸 沼島灯台から真方位023°4.5海里（M）付近 （概位 北緯34°14.2′ 東経134°51.8′）
事故の概要	引船THE NEPTUNE 8 は、起重機船NEPTUNEをえい航して航行中、えい航索が切断し、NEPTUNE が消波ブロックに乗り揚げた。 NEPTUNE は、船底に破口等を生じた。
事故調査の経過	平成28年5月6日、本事故の調査を担当する主管調査官（神戸事務所）を指名した。 なお、後日、1人の地方事故調査官を新たに指名した。 原因関係者から意見聴取を行った。
事実情報 船種船名、総トン数 船舶番号、船舶所有者等 L×B×D、船質 機関、出力、進水等	A 引船 THE NEPTUNE 8（タイ王国籍）、381トン 8007755（IMO番号）、SURATTHANI DOCKYARD CO., LTD 34.85m×10.00m×4.50m、鋼 ディーゼル機関2基、3,088kW（合計）、1980年9月15日 B 起重機船 NEPTUNE（タイ王国籍）、1,370.42トン なし、SURATTHANI DOCKYARD CO., LTD. 42.00m×27.00m×3.80m、鋼 機関なし、1989年建造
乗組員等に関する情報	A 船長A（タイ王国籍） 男性 33歳 船長免状（タイ王国発給） 交付年月日 2016年3月10日 （2021年3月9日まで有効） 機関長A（タイ王国籍） 男性 36歳 機関長免状（タイ王国発給） 交付年月日 2014年9月25日 （2019年9月24日まで有効）
死傷者等	なし
損傷	A なし B 船底部に破口等（全損）

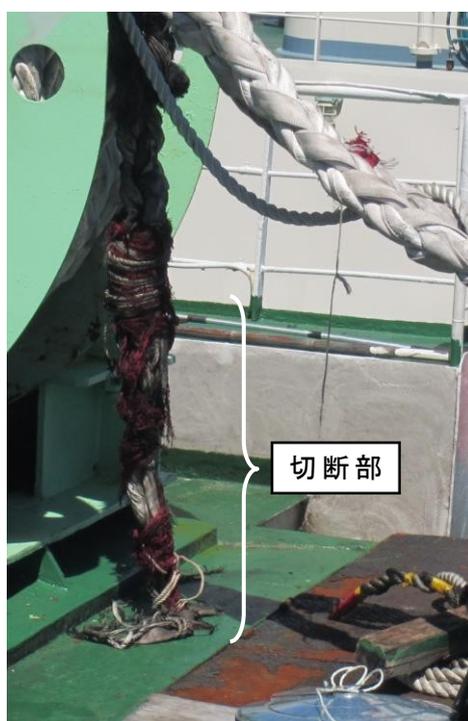
写真2 えい航ロープの切断部

<p>思い、出港した。</p> <p>船長Aは、一旦、外洋に出ると避難する港がないので、天候の悪化とB船の乗組員の安全を考慮して徳島小松島港へ避難することを考えたものの、同港及び同港付近の海図を保有していなかったため、出港地へ戻ることにした。</p> <p>船長Aは、A船の船尾部に波高約2～3mの波を受ける状況下、天候を考え、いつもより速力を落として約4knで航行を続けた。</p> <p>えい航索は、A船の船尾部付近で切断していた。</p> <p>船長Aは、えい航ロープのえい航アーチの振止め部との接触部及びえい航アーチの振止め部の擦れ当てが、損耗していたのを本事故後に見た。</p> <p>船長Aは、本事故時、A船の機関が停止して操船することができず、A船がローリング（横揺れ）及びピッチング（縦揺れ）を繰り返していたので、えい航索がえい航アーチ振止め部に擦れて切断したと思った。</p> <p>船長Aは、えい航索を取り直そうと考えたものの、荒天状況下、片方の主機だけでは、B船に接近することは危ないと考えて諦めた。</p> <p>船長Aは、約14年の乗船経験があり、そのうち、他のタグボートの経験が約1年であったものの、荒天時のえい航経験もあり、操船に不安はなかった。</p> <p>機関長Aは、機関士としての経験が10年以上あり、機関長として約1年の経験があった。</p> <p>機関長Aは、本事故当時、機関室で当直中であり、横揺れ等は感じていたものの、主機に異常は感じていなかった。</p>
<p>分析</p> <p>乗組員等の関与 船体・機関等の関与 気象・海象等の関与 判明した事項の解析</p>	<p>A あり、B なし A あり、B なし A あり、B あり</p> <p>A船引船列は、強風波浪注意報が発表されている状況下、沼島南東方沖を北東進中、えい航索が擦れて切断したことから、B船が北方へ圧流されて灘白崎海岸の消波ブロックに乗り揚げたものと考えられる。</p> <p>えい航索は、A船の主機が停止した際、ローリング等により擦れたことから、切断したものと考えられるが、主機が停止した要因を明らかにすることはできなかった。</p>

<p>られる。</p> <ul style="list-style-type: none">・ 気象情報の入手を確実にし、注意報等が発表されている場合は、状況に応じて早めに避難することが望ましい。・ えい航ロープ及びえい航アーチ振止め部の擦れ当てを十分に行うこと。
--	---
