船舶事故調査報告書

事故種類	乗揚
発生日時	平成28年9月27日 08時43分ごろ
発生場所	沖縄県石垣市川平湾 石垣御神埼灯台から真方位075° 4.0海里（M）付近 （概位 北緯24° 28.2′、東経124° 09.0′）
事故の概要	漁船SEPEHRは、錨泊中、走錨して浅礁に乗り揚げた。 SEPEHRは、船底外板の破口等を生じた。
事故調査の経過	平成28年9月28日、本事故の調査を担当する主管調査官（那覇事務所）を指名した。 なお、後日、1人の地方事故調査官を新たに指名した。 原因関係者から意見聴取を行った。
事実情報 船種船名、総トン数 船舶番号、船舶所有者等 L×B×D、船質 機関、出力、進水等	漁船 SEPEHR（モンゴル国籍）、119トン 9062441（IMO番号）、AMWAJ AL BEHAR MARINE CARGO. LLC. Mr. Aziz Majid Hamidavi. 36.26m×6.50m×2.85m、鋼 ディーゼル機関、735kW、1992年11月20日
乗組員等に関する情報	操船者（イラン・イスラム共和国籍） 男性 55歳 暫定締約国資格受有者承認証 なし 船長免状（500トン未満限定）（イラン・イスラム共和国発給） 交付年月日 2012年10月9日 （2016年12月3日まで有効）
死傷者等	なし
損傷	船底外板に破口及び凹損、プロペラに曲損等
気象・海象	気象：天気 雨、風向 東、風力 11、視界 不良 海象：波高 5m以上（石垣港）、潮汐 下げ潮の中央期（石垣） 石垣島地方には、9月26日00時16分に波浪注意報（有義波高2.5m）及び強風注意報（平均風速15m/s）が、16時17分に暴風警報（平均風速25m/s）がそれぞれ発表され、本事故当時も継続中であった。
事故の経過	本船は、操船者ほか6人（全員イラン・イスラム共和国籍）が乗り組み、回航の目的で、平成28年9月15日12時00分ごろアラブ首長国連邦ドバイ港に向けて大韓民国釜山港を出港した。

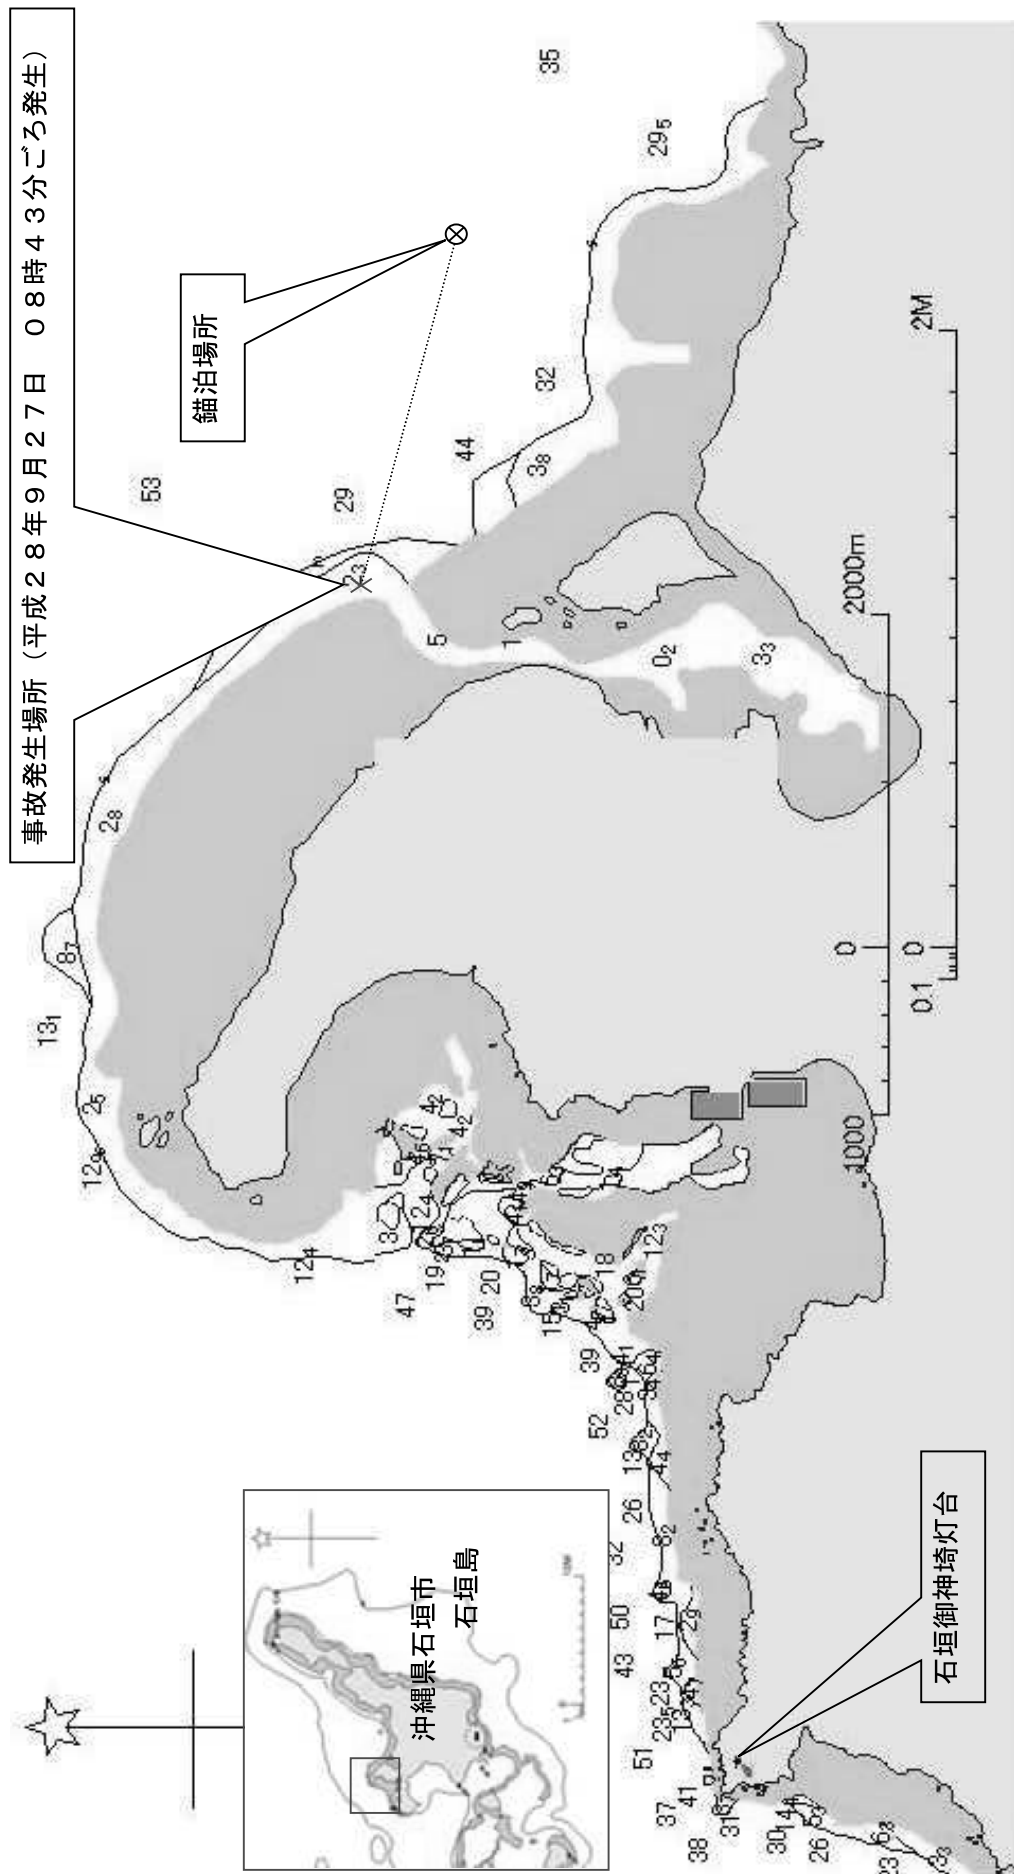
付図1 事故発生経過概略図

本船は、9月27日07時00分ごろ石垣市川平石埼東南東方沖約3.1M、水深約54mのところ左舷錨（ストックレスアンカー、重さ約320kg）及び全錨鎖6節（直径約20.5mm、長さ約150m、1節の長さ約25m）を入れて単錨泊を開始したところ、07時30分ごろ風波により走錨を始めた。

本船は、増勢した風波により抜錨することもできず、また、主機を全速力前進にかけたものの、走錨を止めることもできなかった。

本船は、走錨中、操船者が乗組員に走錨が止まらず、乗り揚げのおそれがあることを連絡し、08時43分ごろ川平湾の浅礁に乗り揚げた。

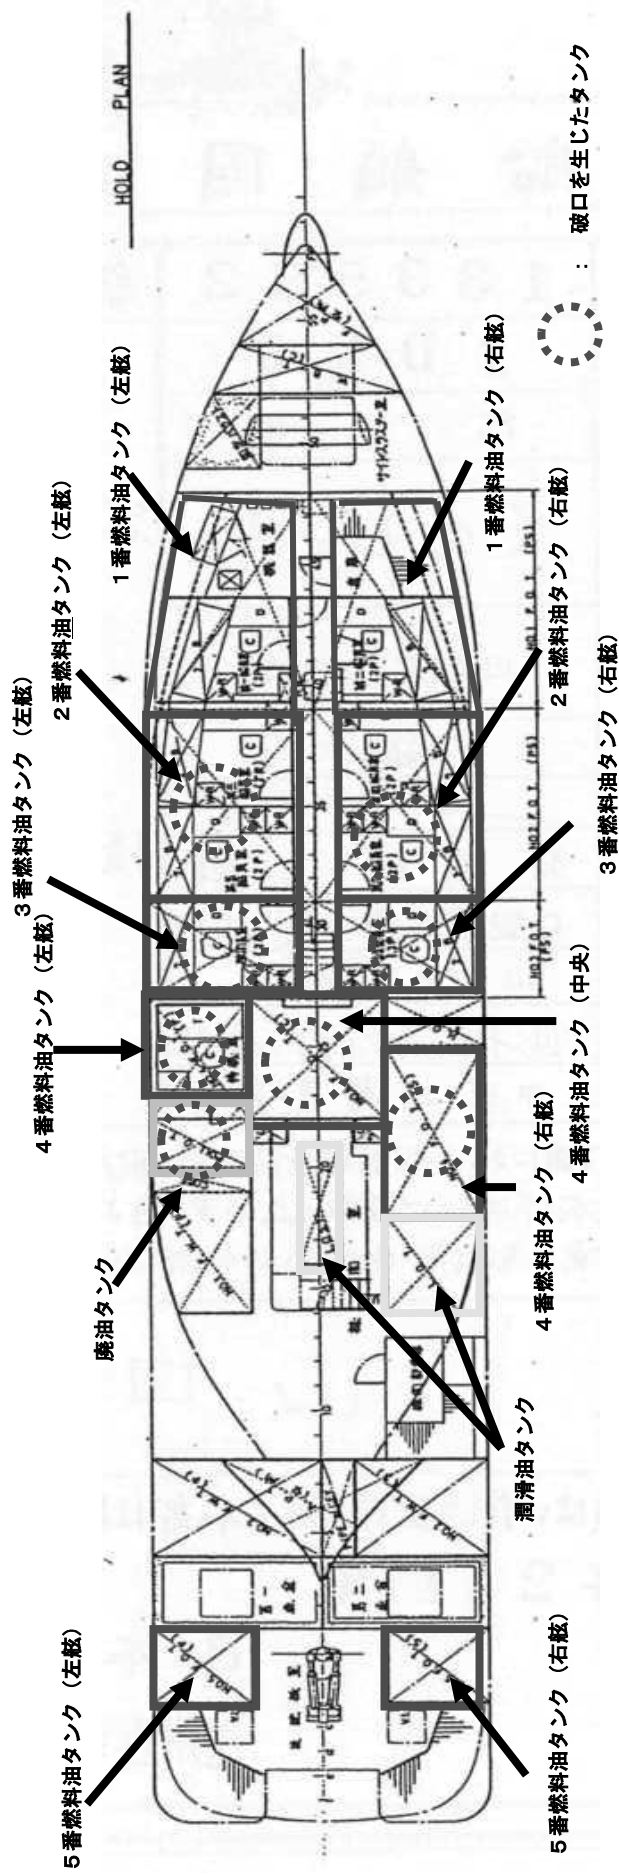
付図2 一般配置図 (燃料油タンク等の配置状況)

本船は、10月17日油の抜取り作業が行われ、石垣市が手配した業者により、船底の燃料油タンク等からA重油約10,190ℓ、海水混じりの油約8,000ℓ、潤滑油約2,360ℓが回収された。

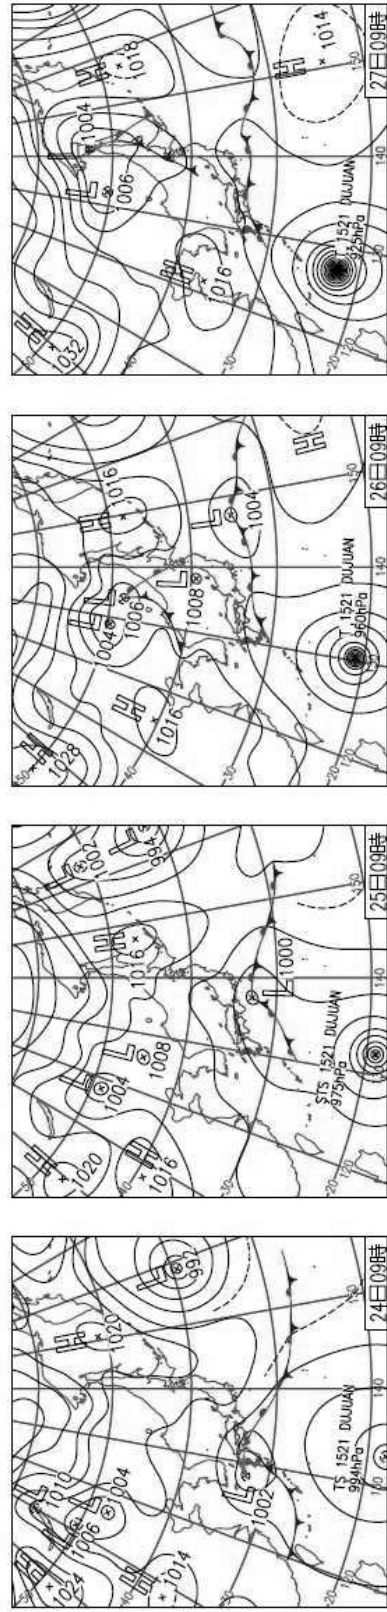
付図3 天気図

<p>(付図1 事故発生経過概略図、付図2 一般配置図(燃料油タンク等の配置状況)、付図3 天気図、写真1 本船乗揚げ後、写真2 本船離礁後 参照)</p>
<p>その他の事項</p>	<p>(1) 気象及び海象情報等</p> <p>台風第17号は、平成28年9月27日05時00分ごろ、石垣島南方沖190km付近に位置し、先島諸島に向かっていました。</p> <p>本船は、ナブテックス受信機で海上警報等の気象情報を収集していたものの、FAX等の気象情報の収集機器がなかった。</p> <p>本船は、航行中に衛星電話が故障したため、船舶所有会社等と連絡を取ることができなかった。</p> <p>(2) 川平湾等の情報</p> <p>本船は、川平湾付近の詳細な海図を備えていなかった。</p> <p>海上保安庁刊行(平成28年3月)の九州沿岸水路誌には、石垣島に関し、島岩はかなり屈曲し、湾入部も多いが、錨泊にやや適するのは島の西側にある名蔵湾及び石垣港だけである旨記載されている。</p> <p>(3) 船体構造等</p> <p>本船は、船首側から順に1～5番燃料油タンクが配置され、4番燃料油タンクが右舷、中央、左舷に分かれ、他の燃料油タンクが右舷及び左舷に分かれており、4番燃料油タンクの右舷船尾部と中央船尾部にそれぞれ潤滑油タンク及び4番燃料油タンクの左舷船尾部に廃油タンクが設置されている。</p> <p>(4) 損傷及び流出油の状況</p> <p>本船は、油の抜き取り作業時、2番燃料油タンクの両舷、3番燃料油タンクの両舷、4番燃料油タンクの右舷、中央及び左舷、廃油タンクのそれぞれのタンクの底部に破口を生じていた。</p> <p>浮遊油は、10月4日09時30分ごろには本船の南東方に長さ約300m、幅約20mの範囲に、7日12時00分ごろには本船の南西方に長さ約300m、幅約50mの範囲に、15日11時30分ごろには本船の南西方に長さ約200mに、同日17時10分ごろには西方に長さ約10m、幅約5mの範囲に認められたが、スキミングネット(オイルフェンス型油吸着材)による吸着及び海上保安庁の船舶等の航走及び波浪によって拡散されて消滅した。</p> <p>(5) その他</p> <p>本船の暫定最小安全配員証書には、山口県下関市下関港からドバイ港までの航海として船長、航海士、甲板当直部員、機関長及び機関当直部員の証明書を有する者をそれぞれ配置することが記載されていた。船舶所有会社の担当者によれば、本船は、8月22日に譲渡され、9月7日に認証機関の船体検査で特別許可書が発行され、本船の暫定最小安全配員証書に記載された条件を満たした乗組員が</p>

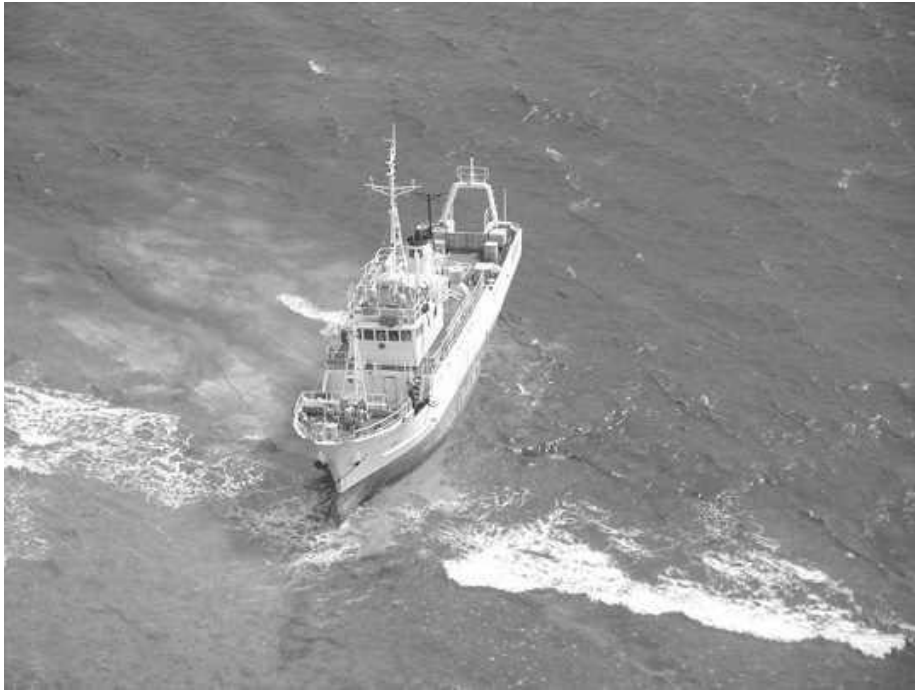
写真1 本船乗揚げ後

本船は、右舷側及び左舷側から係留索をそれぞれ3本陸岸に取って船固めが施された。

<p>原因</p>	<p>本事故は、本船が、台風第17号の接近に伴って風波が増勢した状況下、石垣島周辺で荒天錨泊する際、避泊地の情報を得ることができなかったため、錨泊に適さない川平湾で荒天時に必要な錨鎖長を超える水深の所に単錨泊し、走錨して浅礁に乗り揚げたものと考えられる。</p>
<p>参考</p>	<p>今後の同種事故等の再発防止及び被害の軽減に役立つ事項として、次のことが考えられる。</p> <ul style="list-style-type: none"> ・ 最小安全配員証書に記載された適法で有効な海技免状を有する人員を配置すること。 ・ 緊急の場合、VHF無線電話を用いて海上保安庁等から避泊地の情報を入手すること。 ・ 気象情報を適切に入手すること。 ・ 錨泊場所及び気象状況に応じた錨泊方法、錨鎖伸出量とすること。

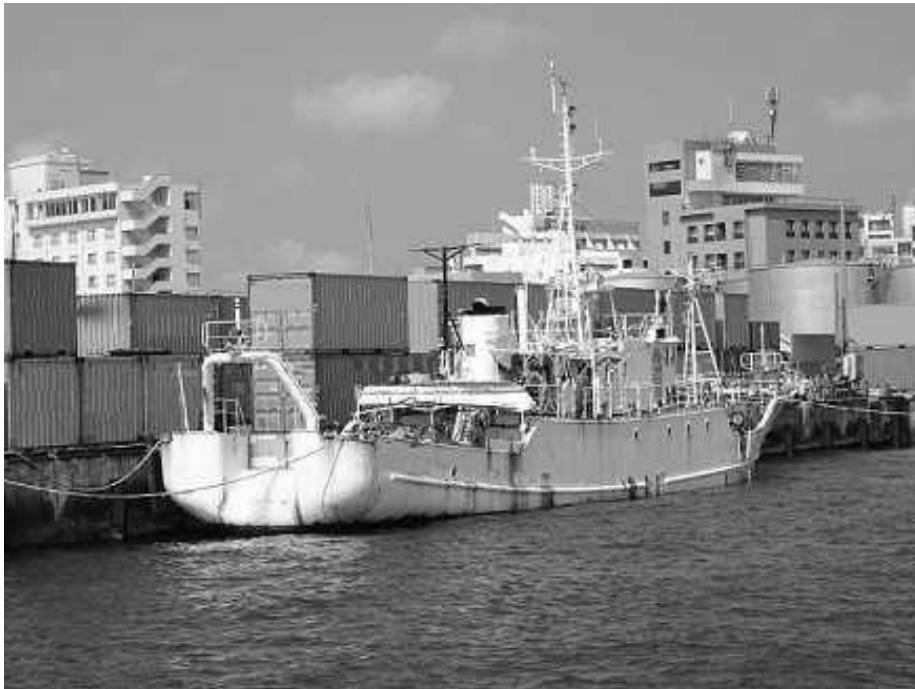
写真2 本船離礁後

本船は、船舶所有会社が手配した業者によって損傷箇所の仮修理が施された後、12月13日18時30分ごろ船舶所有会社が石垣市を通して手配した別の業者により離礁作業が行われ、巡視船による警戒監視の下、タグボートによりえい航されて石垣市石垣港B岸壁に着岸した。

本船は、平成29年8月29日に外国船舶監督官による立入検査（PSC）を受け、船底外板の破口からの漏水がないこと及び曲損したプロペラ翼が係留運転で異常な振動を生じないことが確認された。

外国船舶監督官は、石垣港に修理施設がないので、8月30日、台湾高雄市の業者において修理を行うこと及び認証機関の船体検査で特別許可書（回航先までの単一航海の堪航性に関する証明）が発行されたことを確認し、本船に技術基準適合命令書（損傷箇所の恒久修理を行う命令）を発給した。
